# **IX Simposio Nacional sobre Taludes y Laderas Inestables**

## **TALUDES 2017**

**27 – 30 Junio 2017, Santander, España**

**E. Alonso, J. Corominas y M. Hürlimann (Eds.)**

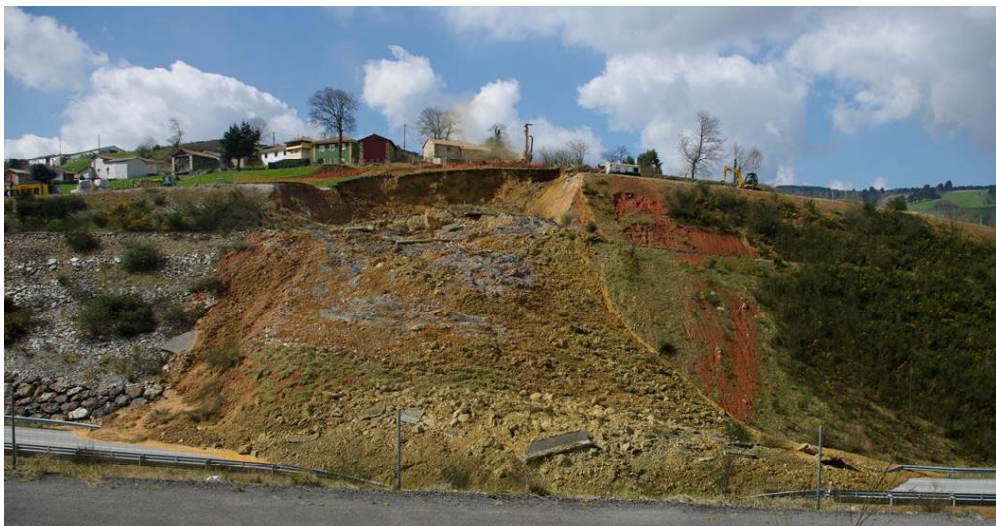
Fig. 1. Vista frontal del deslizamiento

escarpe a unos 8 – 12 m por encima de este último camino (Ver Fig. 1).

No se advirtió ningún indicio sobre que la superficie de rotura pasara bajo la calzada de la carretera. Todo pareció indicar, y fue corroborado por las medidas inclinométricas en la calzada, que esa superficie salía por la parte inferior del talud antiguo, hacia unos 3-6 m sobre su pie, sin afectar al muro de escollera existente en el lado La Espina (borde sur) del pie del deslizamiento, tal como se indica en el esquema de la Fig. 1.

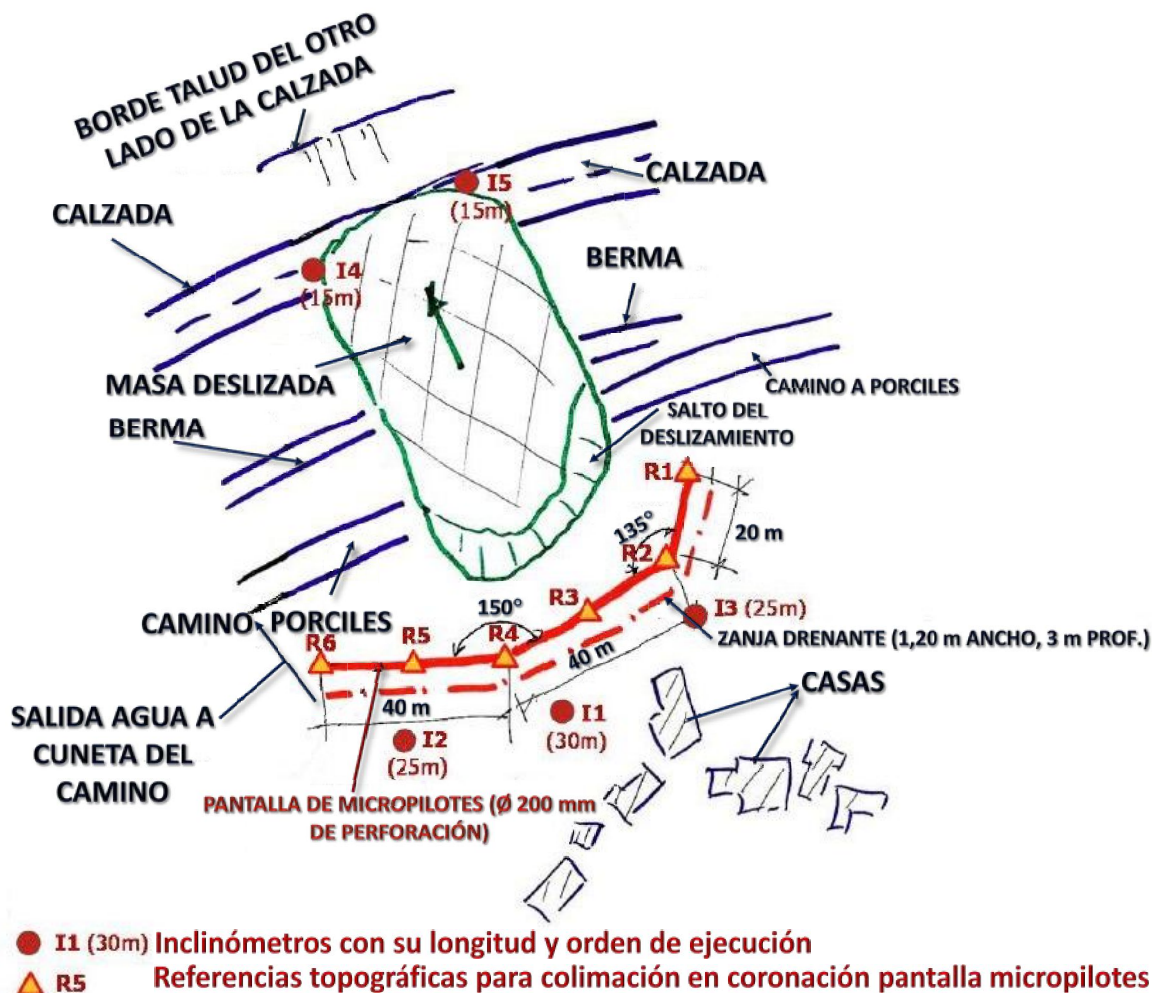
Fig. 2. Planta del deslizamiento y situación de pantalla de micropilotes (superior) y zanja drenante

Ante la situación existente, se comenzaron a ejecutar las siguientes actuaciones iniciales, reflejadas en la Fig. 2 donde se esquematiza el corte longitudinal del deslizamiento:

- Situarse, a unos 7-8 m del borde superior del deslizamiento, una barrera de micropilotes (de  $\varnothing$  200 mm de perforación, armados con tubo metálico de  $\varnothing$  139 mm y espesor 8 mm, de 20 m de longitud y con dos micropilotes por metro lineal), a fin de proteger las viviendas existentes más arriba de la ladera (Fig. 2).
- Captar y reconducir el agua que venía de los edificios hacia la zona del deslizamiento, a través de una zanja, para que esta agua no siguiese afectando al mismo. Se trataba de una zanja drenante, de 3 m de profundidad y tipo dren francés, paralela a la pantalla de micropilotes y con salida del agua a las cunetas del camino a Porciles (Fig. 2).
- Realizar trabajos topográficos para tener información adecuada para el diseño final de arreglo del deslizamiento.

La tomografía eléctrica realizada, detectó una franja de terreno compuesta por clastos y pizarras, englobadas por arcillas arenosas y limitada por dos fallas con buzamiento aparente sur, separadas unos 27 y 60 m en la cabecera y pie del deslizamiento, respectivamente (Fig. 3). Los sondeos mecánicos realizados están reflejados en la Fig. 2, en ellos se instaló tubería inclinométrica para controlar movimientos horizontales (I-1 a I-4). Como complemento se instalaron las referencias topográficas previstas (Fig. 2) en la viga de coronación de la pantalla de micropilotes.

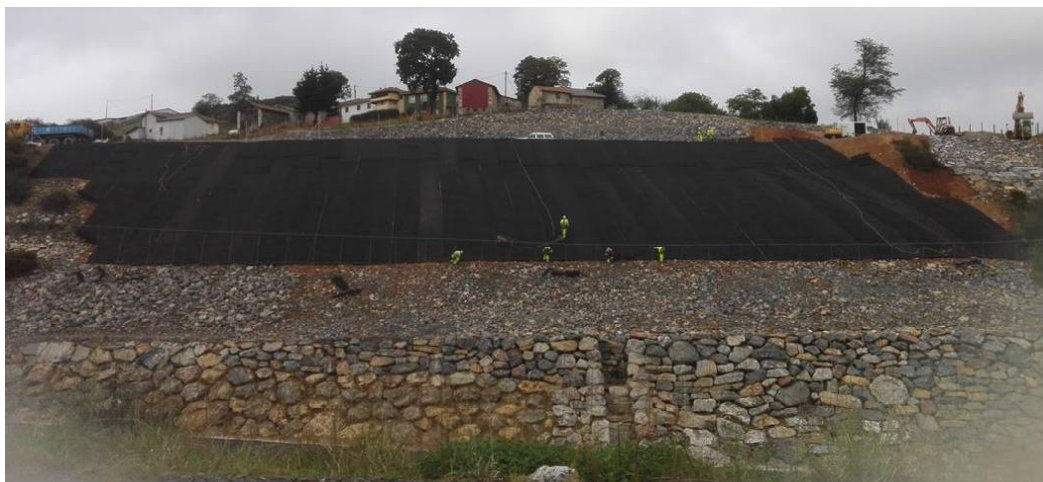
Fig. 11. Aspecto de la geomalla instalada en el talud

- Proporcionar una capa de tierras de aportación (o material de proyección de sustrato vegetal equivalente) con un espesor superior a 25 mm, siendo recomendable alcanzar 40 mm.
- Para que esta aportación permaneciese hasta el desarrollo de la vegetación estabilizadora a largo plazo, instalar un soporte constituido por una geomalla tridimensional con un espesor de 20 a 25 mm y convenientemente anclada en coronación a 5 m del borde del terraplén. Esta geomalla debía tener resistencia a tracción superior a 20 kN/m, y capacidad para soportar el peso del material aportado con pendiente del talud del 40%, con coeficiente de seguridad mínimo de 1,3 (Fig. 11).
- Y aplicar hidrosiembra, sobre las tierras de aportación, que incluya especies adecuadas al ámbito bioclimático en la zona de La Espina, sustrato limo-arcilloso y orientación al este.

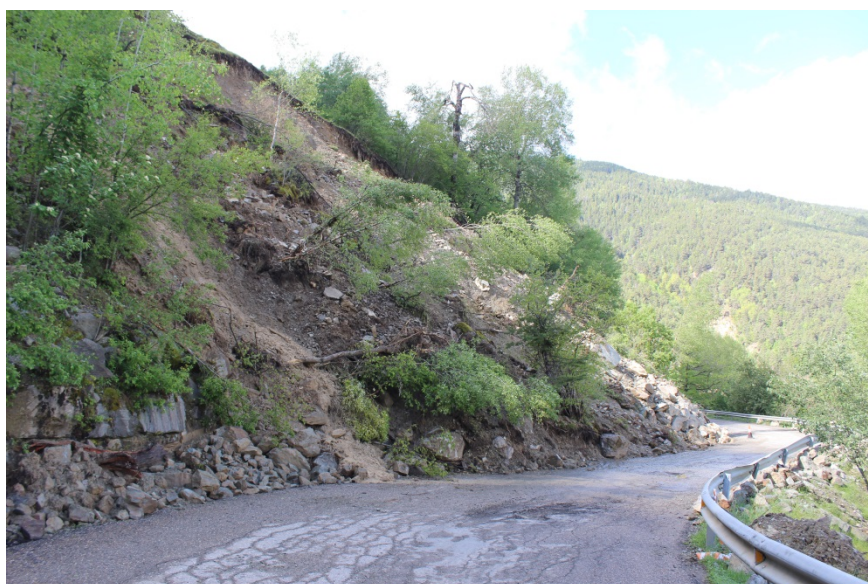
Figura 2. Vista general del talud 23 a fecha junio de 2013

En la primera inspección e inventario de taludes de finales del año 2011 el talud número 23, en el PK 11+080 de la carretera se prioriza como categoría 2 dado que solo se observaron indicios de inestabilidad superficial y por la existencia de un pequeño muro de escollera al pie de talud, pero con un elevado grado de actividad por el material acumulado al otro lado de la carretera (Figura 2).

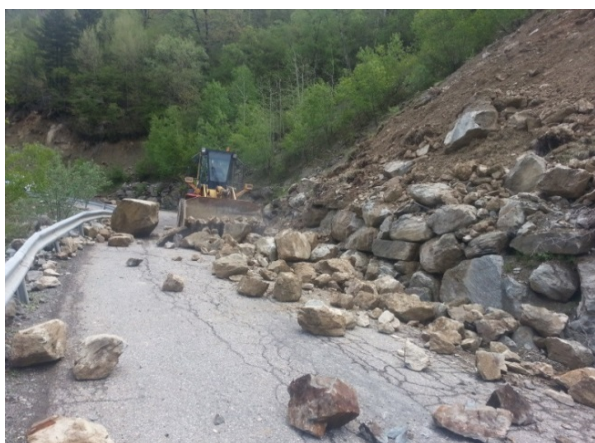
Figura 3. Fotografía de estado del talud el día 7 de junio de 2013

El día 6 de junio de 2013 se produce un primer deslizamiento en dicho talud (Figura 3), con una afectación a lo largo de la carretera de unos 70 m. Este fue un deslizamiento relativamente superficial con una extensión parcial de la superficie del talud, sobretudo en la parte superior y con una progresión en bloque del escarpe de cabecera. El material, constituido por arcillas con numerosos bloques heterométricos algunos superiores a los  $4\text{m}^3$ , deslizó sobre un coluvial consolidado y se depositó en gran parte en la mitad inferior del talud y sólo una fracción pequeña llegó a la carretera, afectando una superficie de  $1.360\text{ m}^2$ . La parte alta del talud sufrió un cierto colapso y movimiento, y se observaron fisuras de tracción en cabecera y laterales a la rotura.

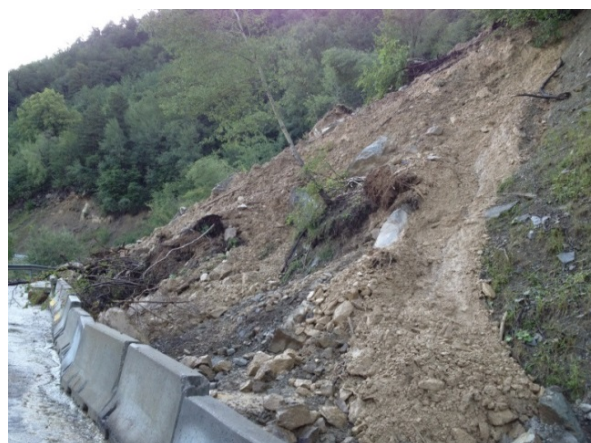
Figura 4. Reactivaciones del movimiento el día 24 de julio de 2013

En sucesivas visitas y especialmente después del episodio de precipitaciones del día 23 de julio de 2013, se constató que el talud 23 seguía moviéndose (Figura 4). Las sucesivas lluvias provocaron reactivaciones del movimiento. En cabecera aparecieron más fracturas y la parte inferior deslizó quedando dispersa a lo largo del talud. En este movimiento algunos bloques más grandes quedaron liberados rodando hasta pie de talud. Se produjeron nuevas coladas de barro, ocupando el espacio detrás de las barreras New Jersey instaladas a pie de talud.

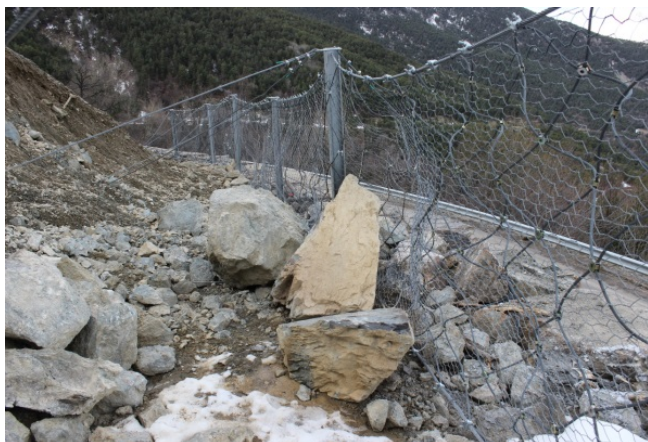
Figura 8. Fotografía de los bloques desprendidos a fecha 20 de febrero de 2014

Pese a todo, las actuaciones no consiguieron el objetivo de mitigar los movimientos que se producían en el talud y, al final de la obra, se produjo una nueva activación y la malla de triple torsión quedó deformada por la acumulación de material deslizado. Entre febrero y abril se producen nuevos movimientos en el talud en forma de coladas de barro y caída de bloques de diferentes tamaños que dejan completamente dañadas la malla de triple torsión y la barrera de contención sobre el muro, llegando a la calzada y obligando a cortar la carretera y cerrar la estación de esquí (Figura 8 y Figura 9).

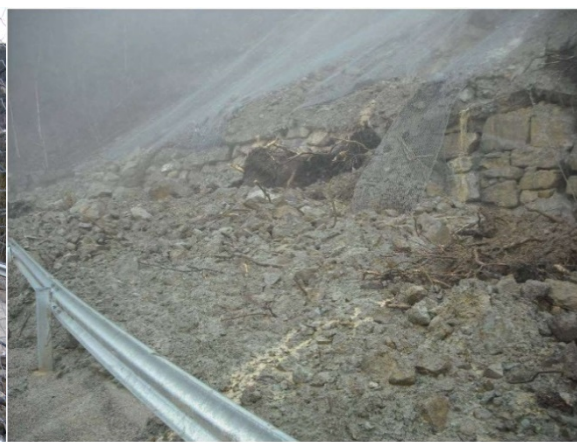
Figura 9. Nuevos movimientos en el talud durante abril de 2014

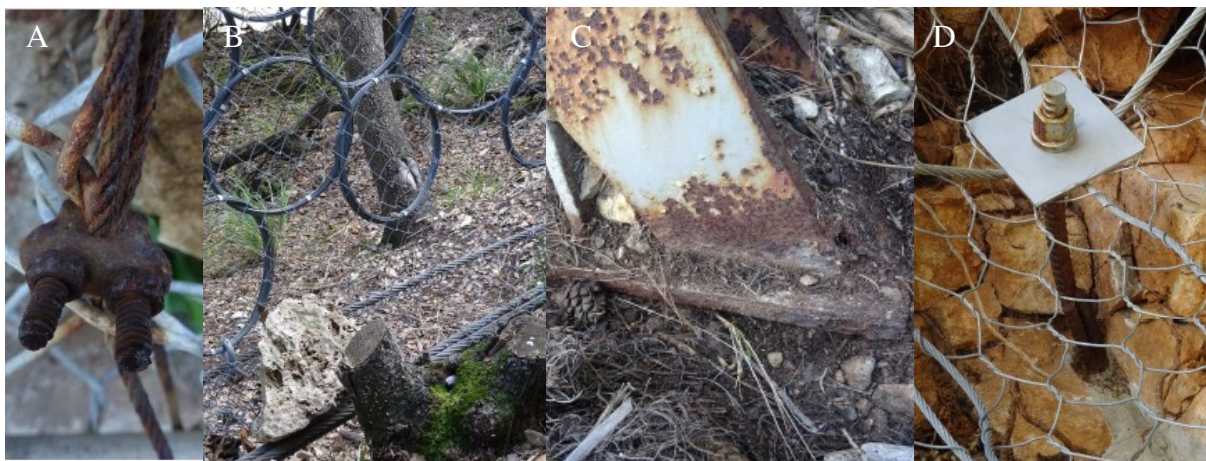
Figura 2.- Detalles de diferentes daños detectados de estado 3 (A y B) y estado 4 (C y D)

Cada uno de los estados tiene asociados una serie de posibles daños tipificados para una mejor y más sencilla clasificación. Para los estados 1 y 2 sus posibles daños pueden ser alguna marca por impactos no significativos o algún síntoma de oxidación de elementos, por ejemplo. Para el estado 3 se puede indicar como daños: bulones u otros elementos claramente corroídos, falta de trozos de mallas o deformaciones plásticas de las mismas. Para el estado 4: anclajes o bulones arrancados o doblados, soportes doblados o inclinados, roturas de cables, mallas o elementos de sujeción y elementos de frenado muy deformados. Finalmente, para el estado 5 sus daños serían: falta de elementos, conjunto o acumulación de daños como en el estado 4 de forma que el sistema de protección haya perdido totalmente su funcionalidad. En la figura 2 se pueden ver algunos de los daños tipificados encontrados en las instalaciones inspeccionadas.

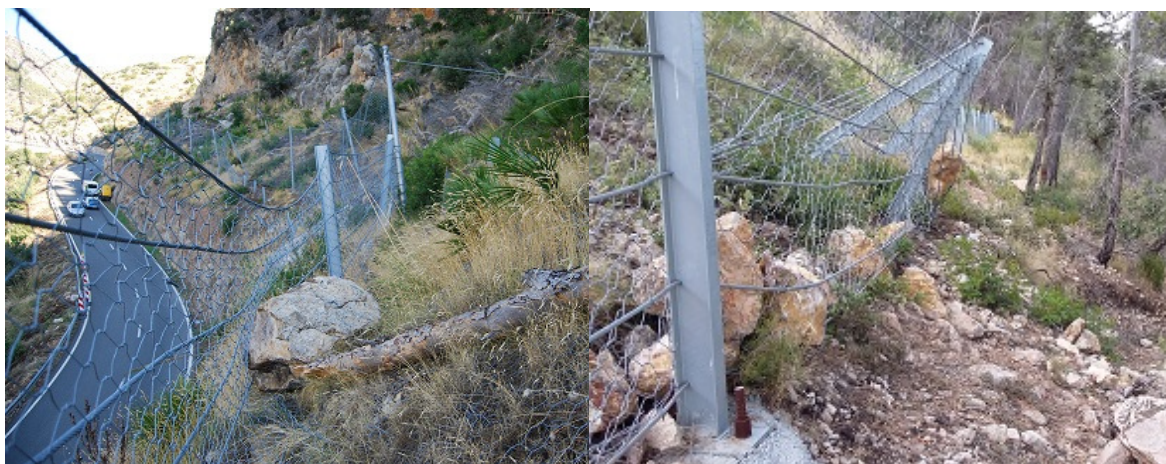
Figura 4.- Imágenes de algunos de los incidentes en pantallas en la Ma-10 pk 108 – pk 109

Por lo que respecta al inventario comentado, aparte de las incidencias con afección a la carretera que se registraban hasta la fecha, también se registran incidentes como impactos en pantallas de protección. Así, en una zona en concreto afectada por el incendio, en la carretera Ma-10 entre los pk 108 y pk 109, un número importantísimo de incidencias registradas se han producido en los últimos años (figura 4) por lo que se ha decidido emprender un nuevo proyecto para mitigar sus efectos sobre la carretera.

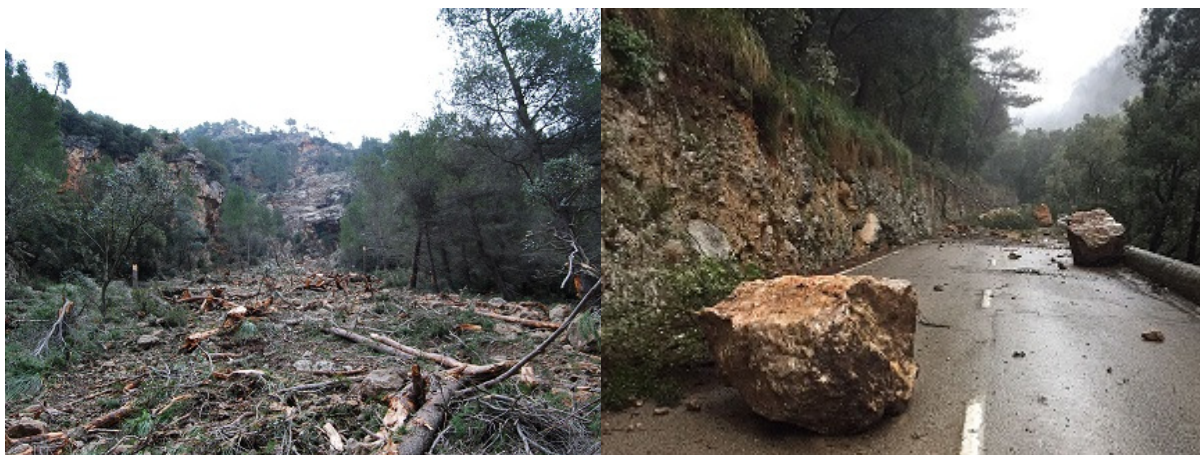
Figura 5.- Imágenes del desprendimiento del Coll de Sóller (Ma-11A – pk 25)

El primero cronológicamente fue el que afectó una zona del centro de Tramuntana, concretamente a la carretera Ma-11A de Palma a Sóller en su tramo del Coll de Sóller (alternativa actual a un túnel) y con gran uso cicloturista, el día 20 de enero de 2017. Una masa de más de 400 Tn según las primeras estimaciones se desprendió de un frente localizado a unos 200 m por encima del pk 25 de la ctra. Ma-11A. La masa desprendida que abarcaba unos 10 m de ancho por otros tantos de alto, avanzó por la ladera, cuya pendiente es de unos 30° a 40° con algunos resaltos, formando una especie de cono y arrasando la zona boscosa a su paso a lo largo de unos 150 m (figura 5).

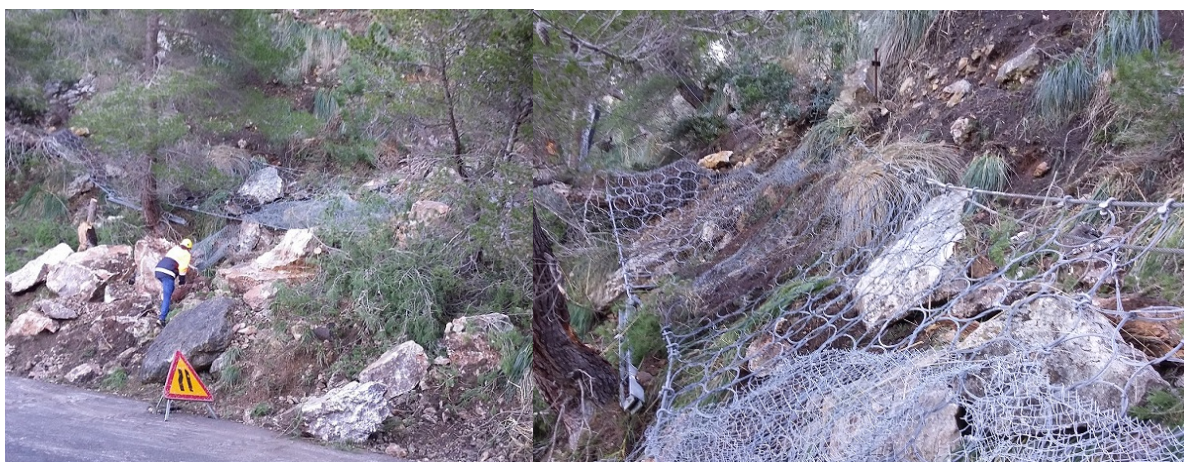
Figura 7.- Imágenes del desprendimiento de Formentor (Ma-2210 – pk 6)

El tercer incidente ocurrió el día 31 de enero de 2017 en la zona norte de Tramuntana, concretamente en la carretera de Formentor (Ma-2210 pk 6). Una masa de unos 20 m<sup>3</sup> se desprendió de un frente a unos 50 m de la carretera, avanzó por la ladera e impactó en una zona ya protegida con pantallas dinámicas (de más de 20 años de antigüedad y las primeras instaladas en la isla) tumbándolas a lo largo de unos 30 m y alcanzando la carretera (figura 7). De hecho, se trata de una de las zonas donde el diagnóstico ya indicaba la necesidad de actuaciones de reparación urgentes. Presentaban una capacidad de resistencia muy reducida, por daños en la mayoría de elementos, aunque la masa desprendida y su probable energía de impacto habrían superado de todos modos a la capacidad teórica de las mismas (1000 kJ y 3 m de altura). De esta forma, también se tuvo que actuar de emergencia, no sin antes replantear la capacidad de protección a instalar, sustituyendo las pantallas existentes por nuevas de 3000kJ de capacidad y 4 m de altura.

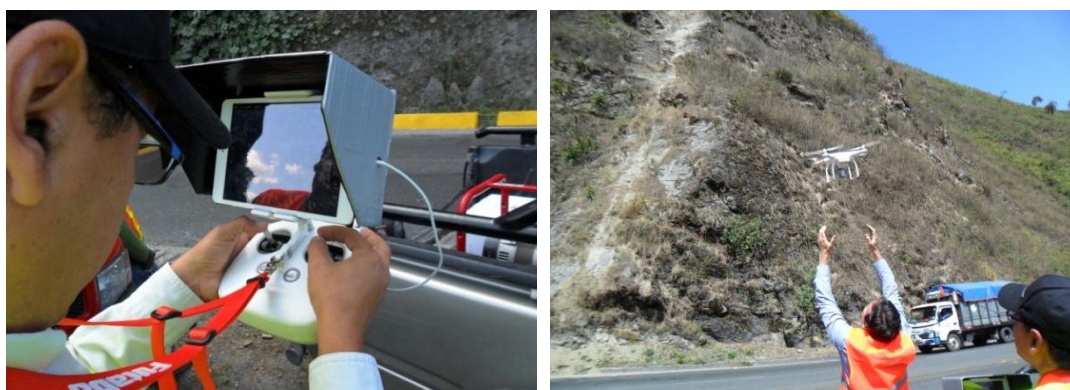
*Figura 2. Receptor de datos (visor) y puesta en marcha del dron y para el reconocimiento del terreno mediante láser*

El sistema LIDAR (Light Detection and Ranging), se usó en zonas de complicada orografía y difícil acceso. Para ello, se instaló éste en un aparato dron -de la marca DJI, equipado con vuelo inteligente automático y con una autonomía de 15 minutos-, que permitió el reconocimiento del área seleccionada con total seguridad, visualizando ésta a través de un receptor de datos emplazado en una zona accesible y segura. Su precisión fue de 2.5 mm, más que suficiente para este tipo de trabajos. Es un sistema que permitió obtener una nube de puntos del terreno, tomándolos mediante un escáner láser (ALS). Para realizar este escaneado, el aparato se apoyó en un sistema GPS diferencial, un distanciómetro y un sensor inercial de navegación (INS).

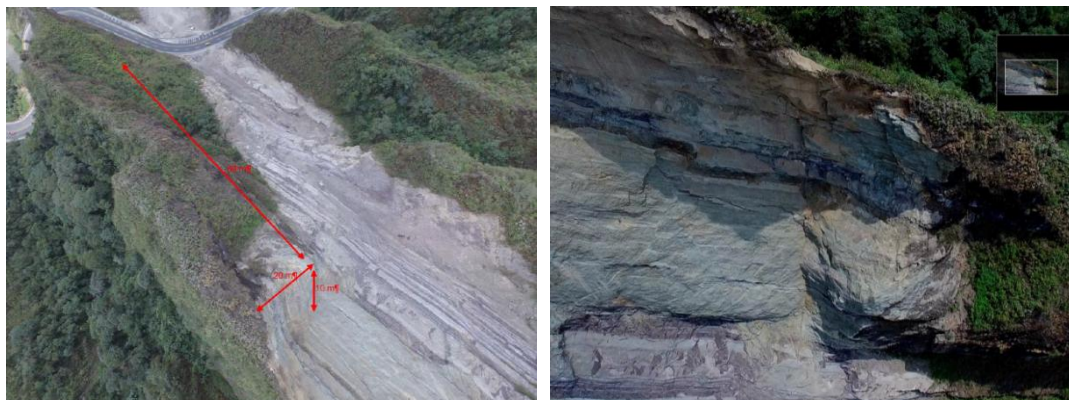
Figura 4. Talud 28+400. Vistas cenitales de la zona de desgarre (panorámica y de detalle).

A través de los Vuelos de Inspección, se ha conseguido visualizar la problemática de los distintos taludes en todo su conjunto, puesto que por un lado permitió observar con detalle las diferentes patologías que afectaban al talud, y por otro, dimensionar los macizos rocosos. Por lo general sea requerido de 2 ó más vuelos de inspección por talud, programándose las posteriores inspecciones desde gabinete, tras analizar los resultados de las inspecciones generales y lo observado en campo. Por autonomía de los equipos, la duración de los vuelos no podía superar los 15 minutos, puesto que de lo contrario, se corría peligro de perderlos. El aparato, iba equipado con una cámara de alta resolución FC300X, capaz de tomar de forma simultánea imágenes cada 5 segundos y vídeos HD 2,7K.

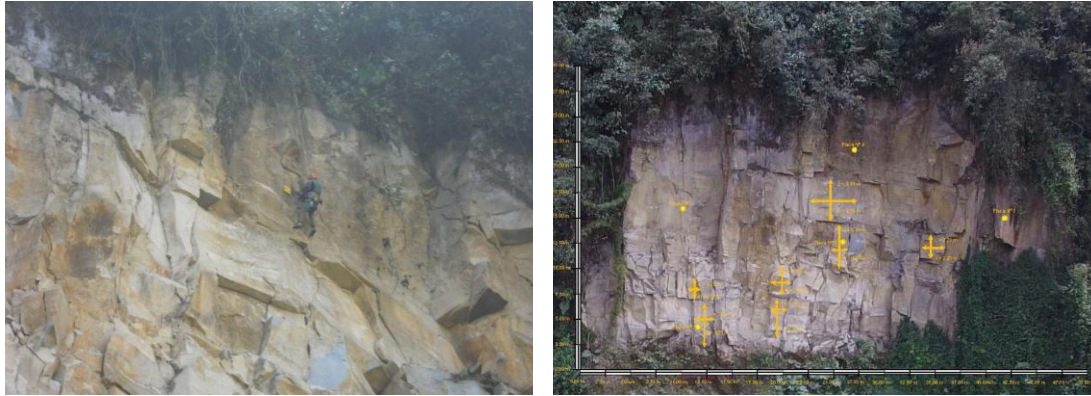
*Figura 5. Talud 21+900. Instalación de dianas para monitoreo de bloques inestables y dimensionado de bloques a partir de la topografía.*

El monitoreo de bloques inestables en el tiempo, ha sido otra técnica empleada en este tipo de trabajos. Para ello, se definieron aquellos bloques susceptibles de desprenderse. Una vez localizados éstos, se desplazaron hasta las cabeceras de los distintos deslizamientos un equipo especialista en escalada, que realizó la instalación de las pertinentes dianas. Con éstas ya instaladas, se estudió su evolución en el tiempo.

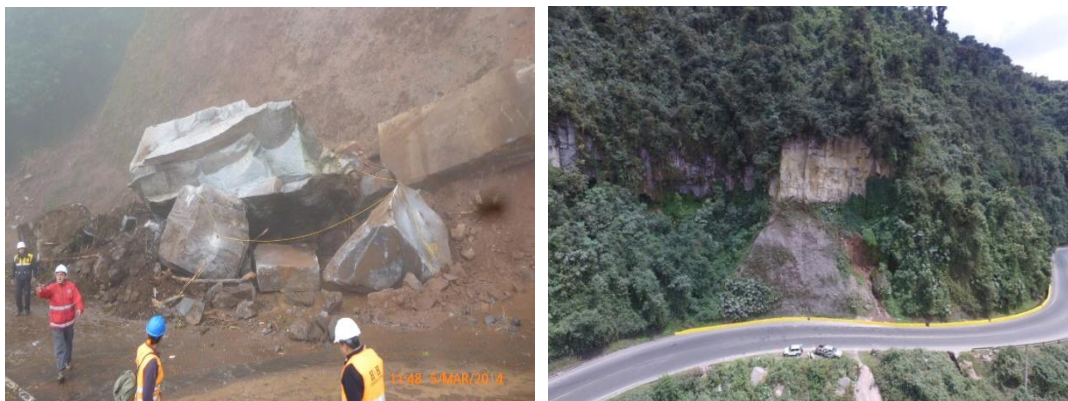
*Figura 6. P.K. 21+900. Bloques volcados sobre la vía (Imagen por cortesía del Ing. Hugo Orbea) y estado actual del escarpe.*

Se trata de un talud ubicado en el tercio inicial de la traza. Tras un evento de fuertes lluvias, en febrero de 2014, ocurrió un derrumbe de gran volumen de material sobre la vía, afectando a ésta de forma total, interrumpiendo el tráfico durante varios días. El balance final, fue de un fallecido, e importantes daños materiales.

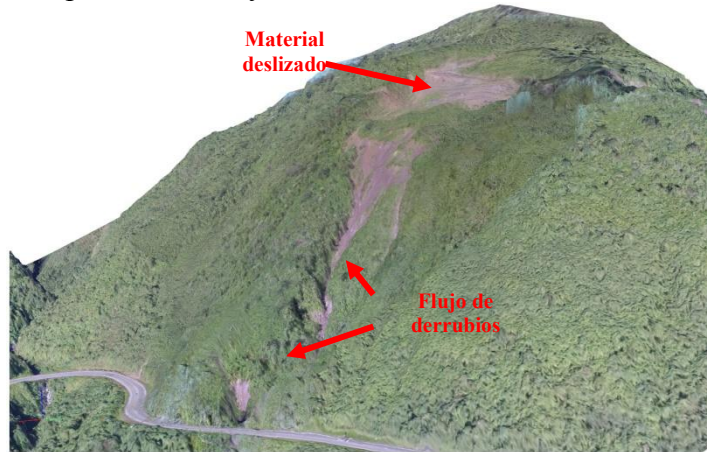
Figura 8. P.K. 24+600. Modelado tridimensional del terreno. Perspectiva fronto-lateral del talud.

Para la caracterización de este sector, se recurrió nuevamente a inspecciones con drones para complementar los trabajos de cartografía geológica y delimitar adecuadamente un área de difícil acceso por la abundante vegetación. Dichos vuelos sirvieron igualmente para elaborar los levantamientos topográficos. Esto se

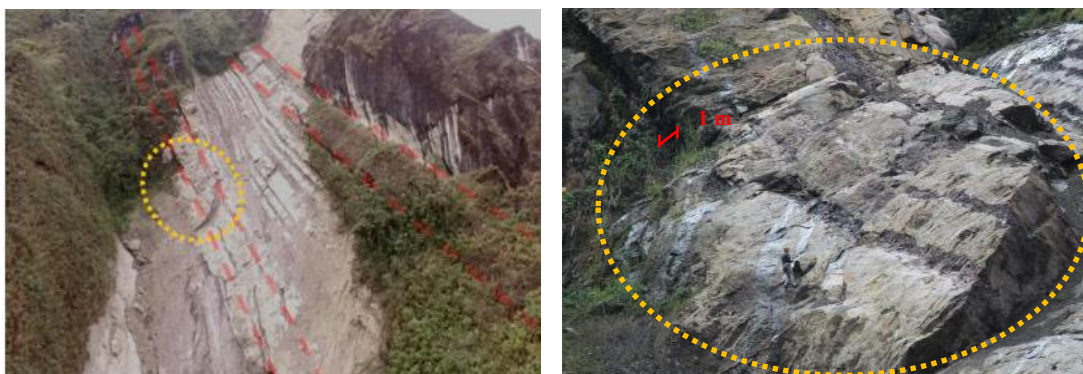
*Figura 11. Fracturas recorriendo el talud y vista de detalle de una de las fracturas.*

Puesto que el acceso a pie a amplios sectores del talud era inviable, se realizaron varias inspecciones mediante vuelo dron (tres en total), comprobándose la existencia de cuatro fracturas de gran extensión y profundidad, que recorrían el talud en toda su longitud, generando bloques de dimensiones inabordables para poder ser fijados al terreno o saneados (Figura 11). Además, se apreciaron varios bloques sueltos de grandes dimensiones (4m<sup>3</sup>) que suponen un riesgo muy importante para el tráfico rodado en caso de caída (por lluvias importantes, o arrastres por flujos de lodos) y que ya han alcanzado la vía durante el desarrollo del estudio (figura 12). Además, se observaron las dimensiones y estado del bloque relicto de coronación, comprobándose su precaria estabilidad (figura 13); así como el potencial riesgo de deslizamiento a medio-largo plazo del bloque de dimensiones decamétricas del flanco Oeste (Figura 4).

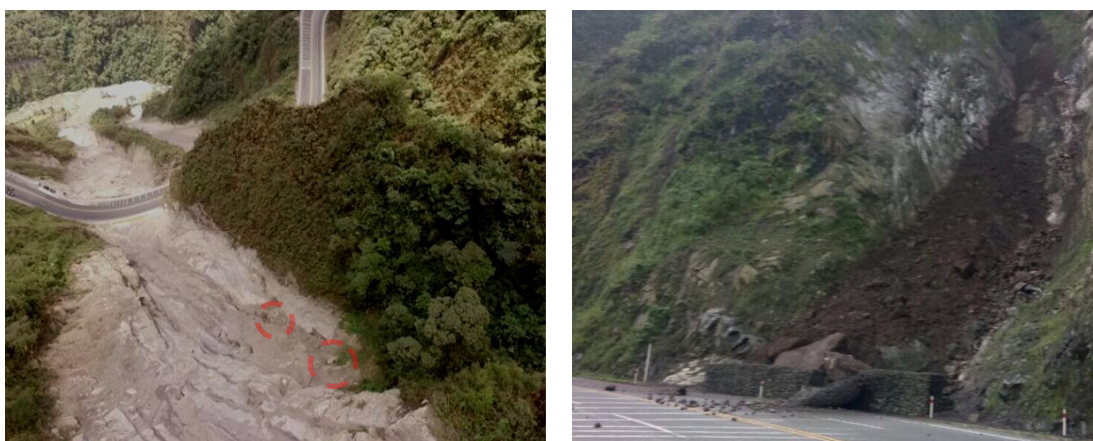
*Figura 12. Agosto de 2016. Bloques sueltos sobre el talud. Abril de 2017. Mismos bloques, sobre la vía.*

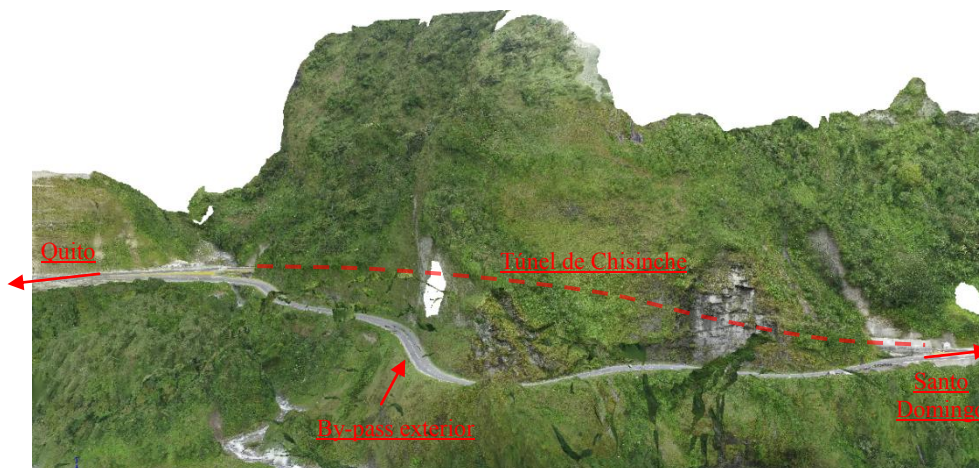
Figura 14. P.K. 41+300 a 41+800. Vista panorámica del talud a partir del modelo tridimensional.

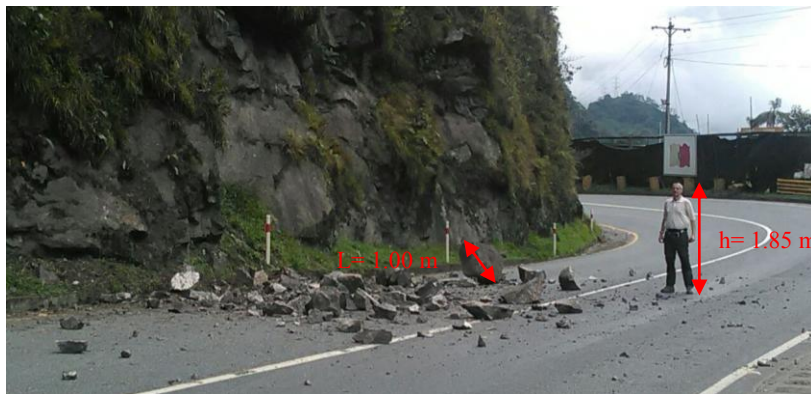
Figura 15. P.K. 41+300 a 41+800. Sector 4. Bloques desplomados sobre la vía.

La problemática principal de este tramo, radica la caída de bloques de orden decimétrico a métrico, prácticamente sólo por gravedad, sobre la vía, desde alturas que llegan a alcanzar hasta 60 m, tal como se observa en la siguiente imagen:

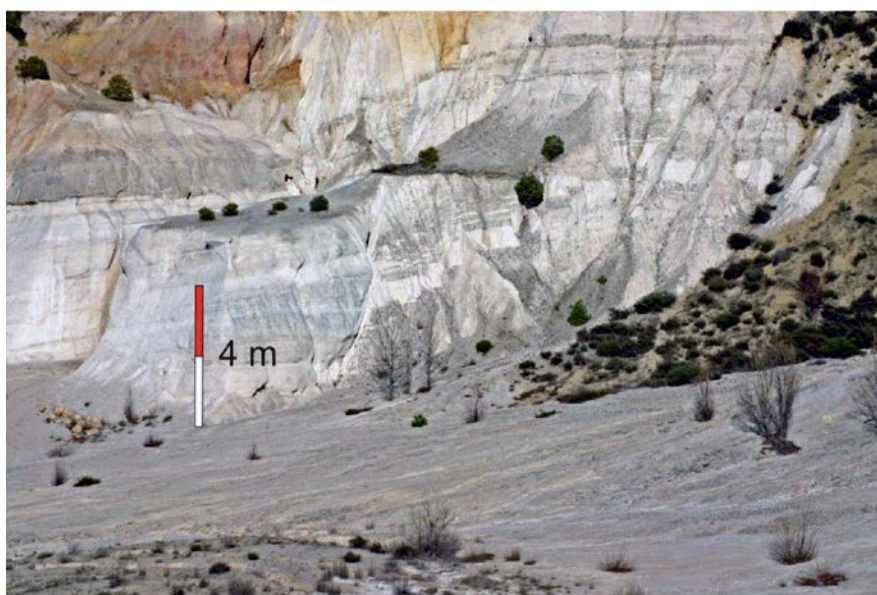
**Figura 3.** Capa del Albiense (facies Utrillas), densamente fracturada, al SW de la masa deslizada. Los niveles blancos en ocasiones alcanzan en su composición el 40% de Caolinita.

La capa inferior de la sección estratigráfica de Pico de Navas tiene espesores de 100-150 m y está compuesta de arenas limosas y arcillosas del Albiense (facies Utrillas), que constituye la unidad superior del Cretácico Inferior (Figura 3). Por encima, hay principalmente capas de margas y calizas del Cretácico Superior, de mayor dureza y resistencia que los materiales de la capa inferior.

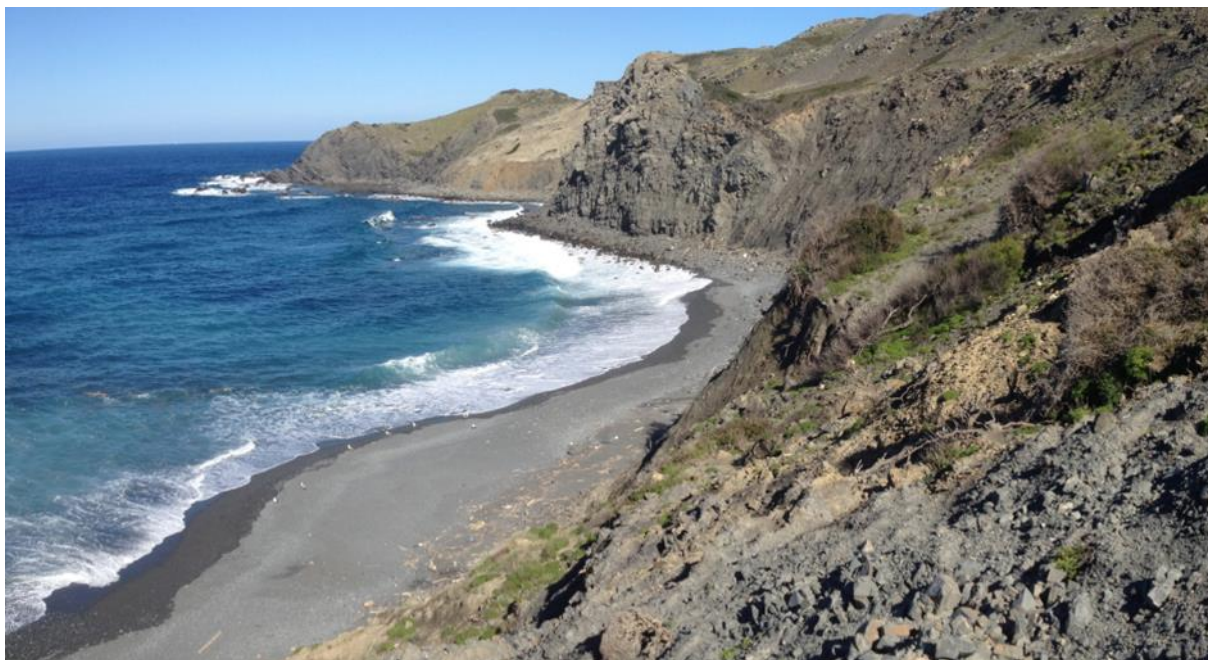
Figura 2. Vista lateral del acantilado correspondiente a la cabecera del deslizamiento del Bec Vermell. La mayor parte del acantilado está formado por los sedimentos turbidíticos del Carbonífero de color gris. El grado de fragmentación y alteración de los materiales geológicos es significativo.

El sector del Bec Vermell presenta una morfología de acantilado con un escarpe de unos 40 m (Figuras 2 y 4). La mayor parte del cantil está formado por pizarras negras con

El escarpe superior corresponde al nivel resistente de la plataforma de calcarenitas, dónde localmente se localizan formas de media luna debidas a las múltiples cicatrices de deslizamientos menores; hasta cinco deslizamientos superpuestos a lo largo del acantilado en su contacto al mar. En este sector superior se han cartografiado fracturas que tienen una mayor presencia en la parte más occidental. Están representadas por grietas de tracción, la mayoría de ellas abiertas, por lo que indican un grado de actividad (Figuras 3 y 4). Asociados al escarpe principal y a la rotura de cabecera hay pequeños escarpes intermedios que corresponden a niveles de areniscas más resistentes del Carbonífero. En el talud medio e inferior del acantilado, formado por las pizarras carboníferas, éstas se presentan desestructuradas, fragmentadas, alteradas (Figura 2) y localmente, rezumando agua.

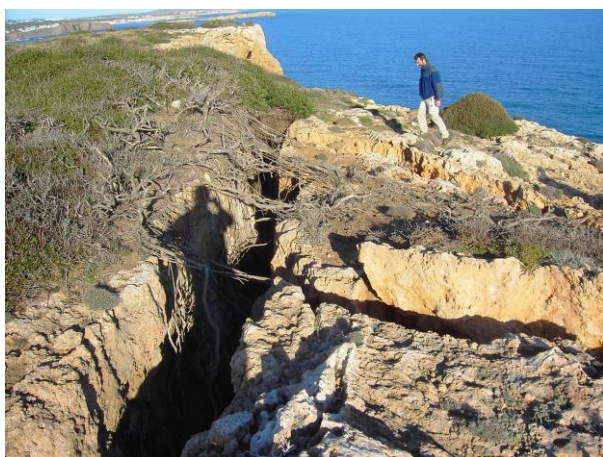
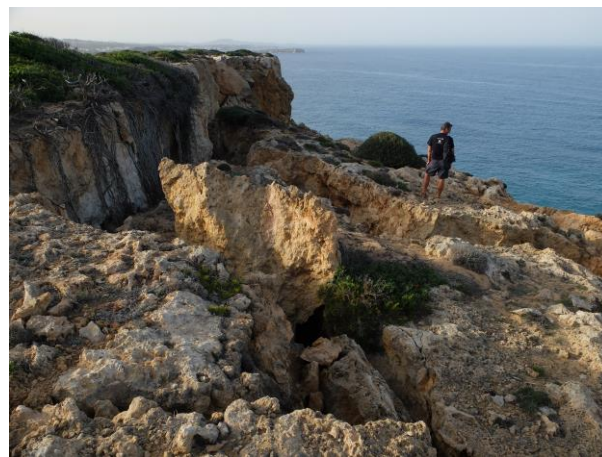
Figura 3 Detalle de las de las grietas de tracción, abiertas y activas, monitorizadas en la cabecera del deslizamiento, afectando a las calcarenitas cuaternarias. A) Imagen de Mayo 2004; B) Imagen de Octubre 2016

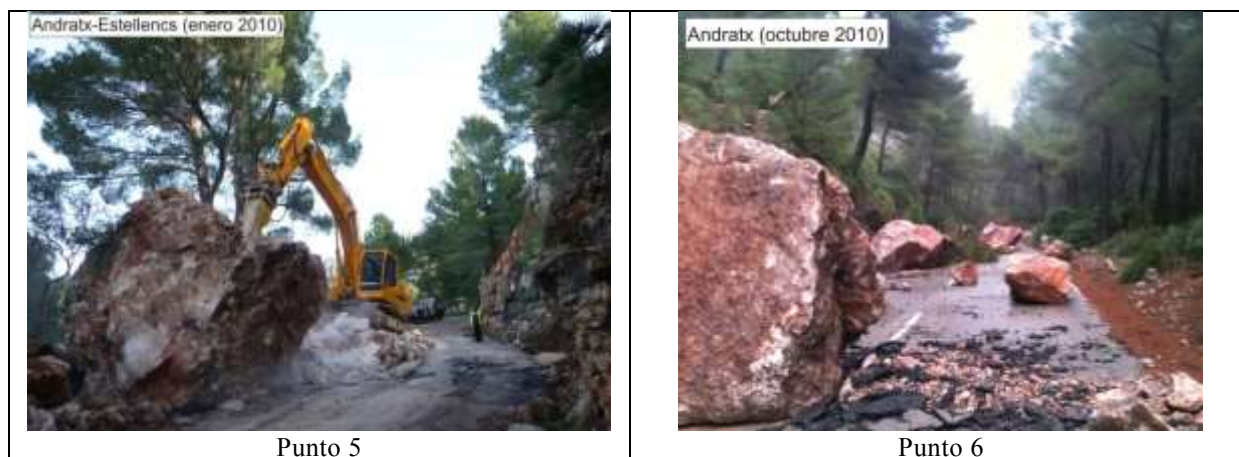
Figura. 2. Fotografías de algunos de los movimientos de ladera desencadenados durante el lluvioso periodo 2008-2010. El de mayor envergadura fue la avalancha de rocas de Son Cocó (diciembre 2008) que dejó un reguero de bloques de 650 m de longitud, algunos de los bloques con volúmenes de varios miles de metros cúbicos. El desprendimiento rocoso de Gorg Blau (diciembre 2008) y el deslizamiento de Estellencs (marzo 2010) mantuvieron cortada la carretera principal de la Serra de Tramuntana (Ma-10) durante varios meses.

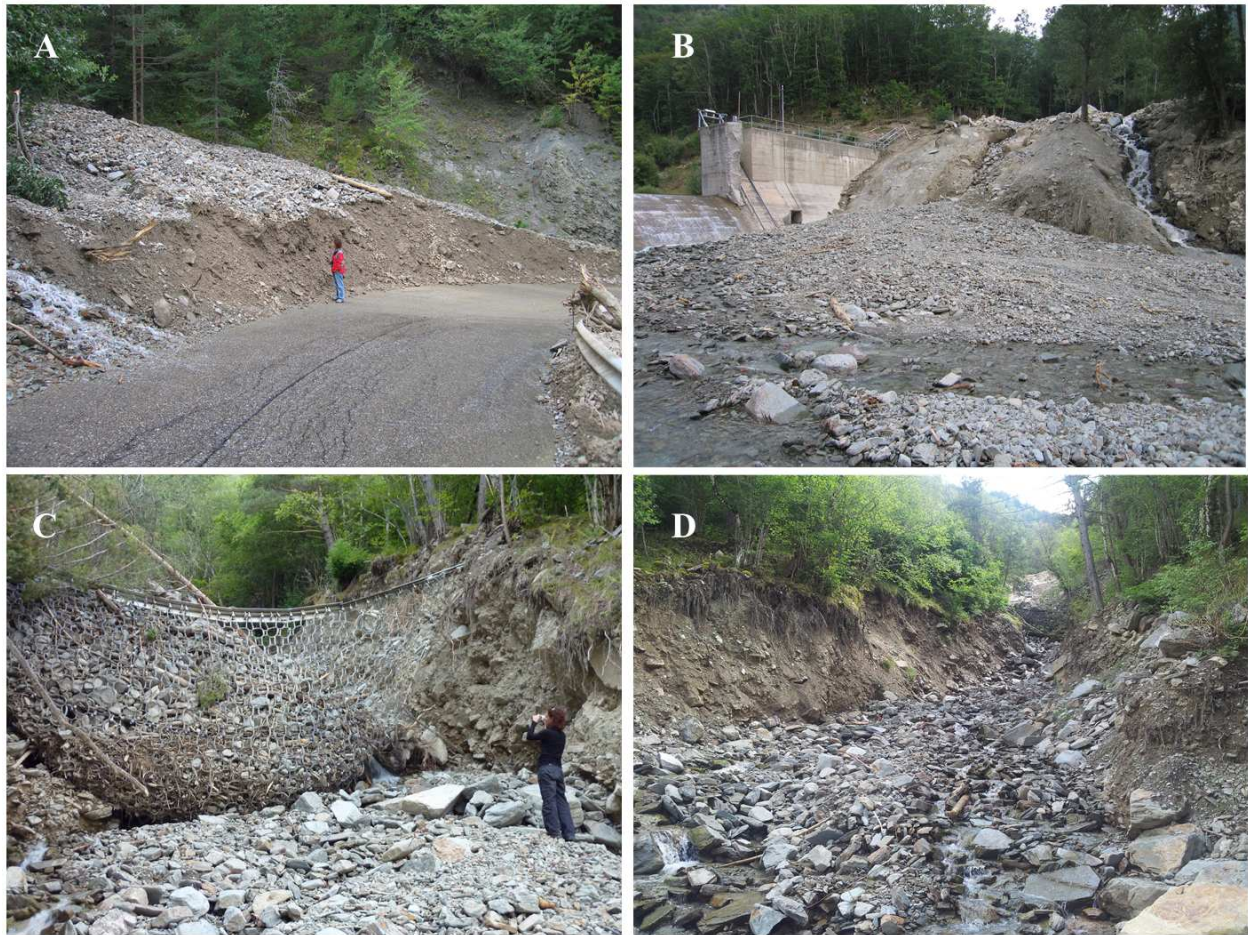
Figura 2. Imágenes de los efectos de las avenidas en Portainé. A) depósito de septiembre de 2008 en la intersección del barranco de Reguerals y la carretera (1465 m s.n.m.). B) depósito de septiembre de 2008 en la confluencia del río de Santa Magdalena con destrucción de la aleta de la presa. C) socavación en una barrera después del evento de agosto de 2010 en el barranco de Portainé (1350 m s.n.m.). D) erosión en el barranco de Portainé (1380 m s.n.m.) en agosto de 2013.

Tres meses después de la instalación, en 2009-2010, de 7 barreras en Portainé y 2 en Reguerals se colmataron prácticamente todas de manera eficiente (Raimat *et al.*, 2013). Sin embargo, el episodio de agosto de 2010 dañó algunas de las barreras (Figura 2C), depositando sedimentos en la carretera y erosionando algún talud (IGC, 2013). Posteriormente, en 2012 y 2013, se instalaron 4 barreras más en Portainé y 2 en Reguerals.

Los daños en las barreras se deben a la desviación del flujo debido a lluvias ordinarias hacia los laterales provocando la erosión entre el terreno y la barrera durante el flujo ordinario. Se propicia así el vaciado lateral de la barrera y el debilitamiento de los anclajes. Este proceso exige una mayor supervisión del funcionamiento y un mayor mantenimiento si se quiere mantener su funcionalidad y evitar la erosión de la ladera donde se sitúan los anclajes. Aunque en general las barreras han cumplido su función correctamente, una vez llenas, éstas no impiden que las avenidas con gran cantidad de carga sólida sigan propagándose hasta la confluencia con el río de Santa Magdalena (Furdada *et al.*, 2016; García-Oteyza *et al.*, 2015). La energía asociada a estos flujos torrenciales es todavía superior a la que pueden disipar las barreras.

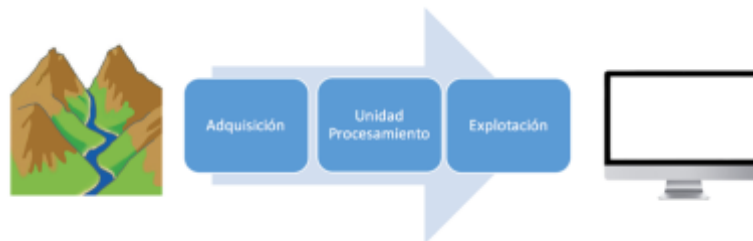
Figura 2 - Diagrama del sistema propuesto.

El sistema estará constituido por un módulo de adquisición de datos de campo, una plataforma para el procesamiento y una capa de explotación que permita el manejo y visualización de la información adquirida y procesada. A través de la interacción entre los tres módulos principales del sistema, se recogerán los datos en campo y se transformarán en indicadores de riesgo y peligro mediante técnicas avanzadas de análisis de datos (Figura 2).

El módulo de adquisición de datos se encarga de la captura de datos a pie de campo mediante el uso de diferentes sensores además de llevar a cabo el pre-procesamiento requerido. Por otro lado, en el módulo o unidad de procesamiento de datos se aloja la lógica necesaria para almacenar la información recogida por el módulo de adquisición. Esta información es posteriormente enviada a un servidor remoto a través de una conexión por satélite.

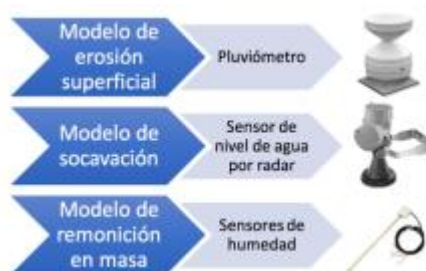
Figura 3 - Relación entre los modelos de erosión hídrica y los sensores.

Los datos que vayan obteniendo los diferentes sensores instalados a pie de campo, serán estudiados y procesados para convertirse en inputs de los diferentes modelos teóricos de erosión. Se basan en modelos teóricos de base empírica, que se han obtenido a partir de técnicas de simulación y de experimentación en laboratorios físicos, y se alimentarán por la sensórica elegida en tiempo real (Figura 3).

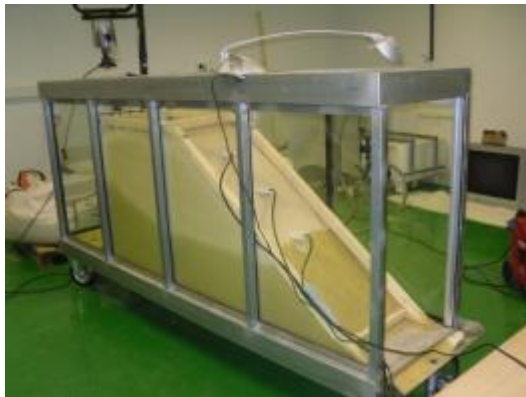
Figura 5 - Cajón metálico para ensayo con talud.

Para la realización de este ensayo se diseñó un cajón de acero inoxidable (Figura 5) de paredes transparentes que permite observar el flujo percolado en el interior de un talud a escala, con una altura de 0,75 metros de altura y un ángulo de inclinación de 38°. Dicho cajón tiene una cámara libre en su parte trasera donde se verterá el agua alcanzando diferentes niveles, lo que generará dentro del talud variaciones en la posición del nivel freático. La parte frontal del mismo está abierta, aunque tiene una compuerta de seguridad por si el talud colapsa, para acceder al mismo durante la fase de preparación y de ensayo. Para ello, se utilizaron dos materiales pétreos comunes en las zonas selváticas donde habitualmente se instalan las conducciones: arenas y tierra vegetal.

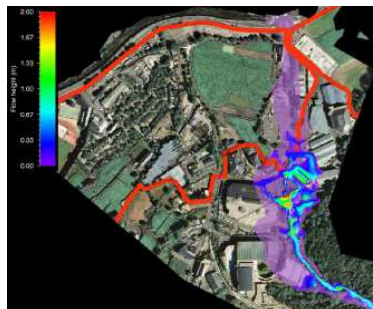
Fig 6. Simulaciones RAMSS:Debrisflow - Escenario Comella3

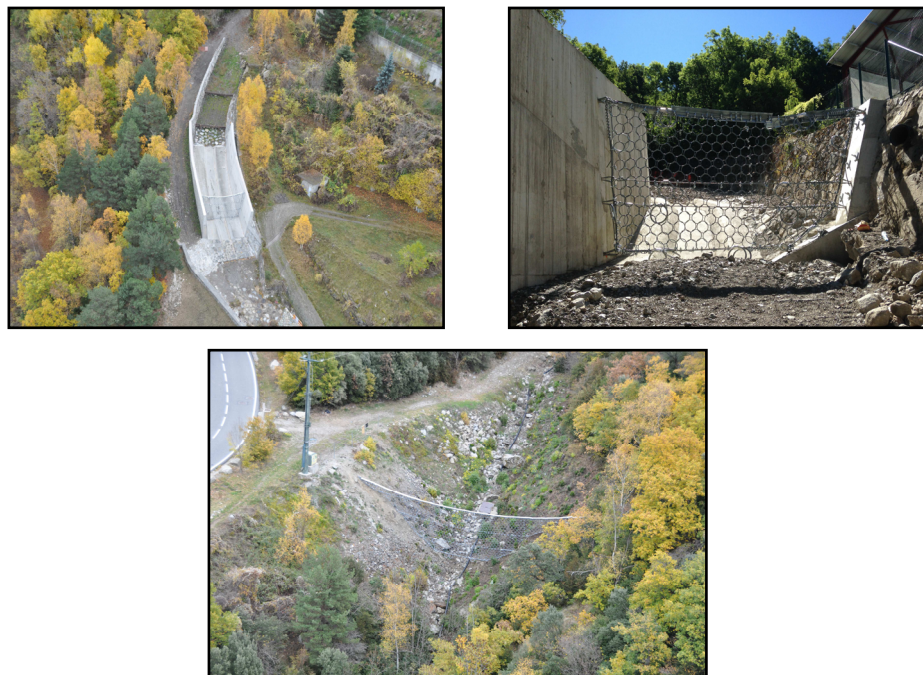
Fig 8. Obra ejecutada

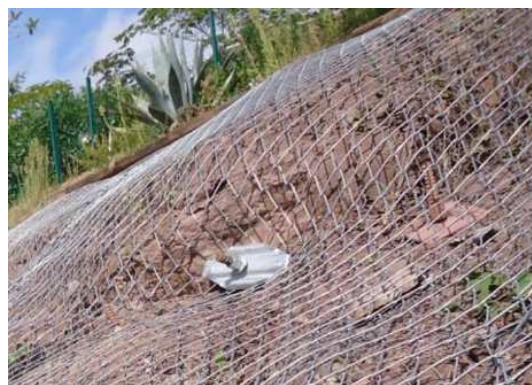
Figura 1. Esquema de modelo puntual. A la derecha, ejemplo de aplicación de malla de alambre de altas prestaciones tipo 3STUTOR® Plus 100/4,5 con placa de conexión tipo Eagle. Resistencia a punzonamiento de 100 kN. Bulonado en 2,0 x 2,0 m al tresbolillo; soporte 15 kN/m<sup>2</sup>.

Estas soluciones ofrecen unos bajos niveles de soporte, y quedan muy lejos de los valores ofrecidos por los sistemas instalados bajo el concepto de líneas horizontales de arriostre y refuerzo, donde los niveles de soporte para la misma membrana se incrementan notablemente. A modo de ejemplo, para tamaños de placa racionales y particularizadas a las mallas de altas

prestaciones de tipo 3STUTOR® Plus con resistencias a punzonamiento de hasta 100 kN con placas Eagle, son capaces de ofrecer hasta 15 kN/m<sup>2</sup>, pero con cuadrícula de anclajes muy cerrada, por lo que generalmente es recomendable evolucionar hacia sistemas reforzados que permite optimizar la cuadrícula de anclaje. Ha habido esfuerzos por parte de alguna compañía de tratar de sacar mayor rendimiento a este tipo de conexión, conceptualmente muy simple, tratando de incrementar la capacidad resistente de la conexión incrementando el tamaño de la placa de reparto. No obstante, a pesar de llegar a utilizar placas de reparto de hasta casi 70 cm, el soporte ofrecido sigue estando muy lejos de los obtenidos en los sistemas reforzados además de que estas placas son poco funcionales.

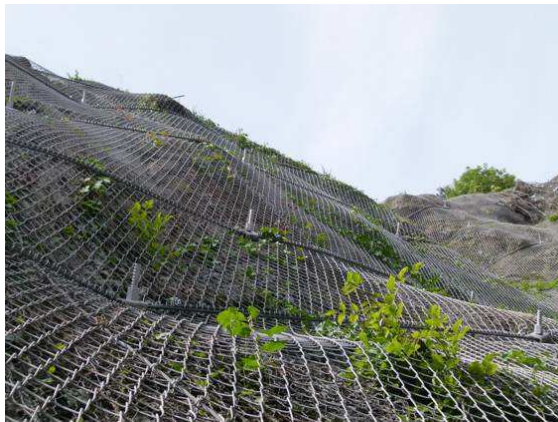
Figura 2. Ejemplo de aplicación de malla de alambre de altas prestaciones tipo 3STUTOR® Plus 100/4,5 con refuerzo horizontal de doble cable de alma metálica de 18 mm y bulonado en 2,5 x 3,6 m al tresbolillo con placas tipo PI en el interior y DELTA en bordes. Vinculación de cables de refuerzo a la membrana mediante espirales de conexión tipo 3S-SW 40/4,5. Resistencia a tracción directa con confinamiento lateral de la malla de 170 kN (Ensayos certificación del Laboratorio de estructuras de la Universidad de Cantabria para la obtención del marcado CE según EOTA 16/0328).; soporte del sistema de 30 kN/m<sup>2</sup>.

Este arriostre continuo, en la práctica se consigue con cables horizontales solidarizados a la membrana y separados en el sentido vertical del talud una distancia “Sy”. Son considerados en el modelo como elementos de transmisión de carga a los anclajes y presentan una rigidez elevada en comparación a la membrana del sistema. Los anclajes estarán dispuestos en las líneas de refuerzo al tresbolillo y separados en horizontal una distancia “Sx”.

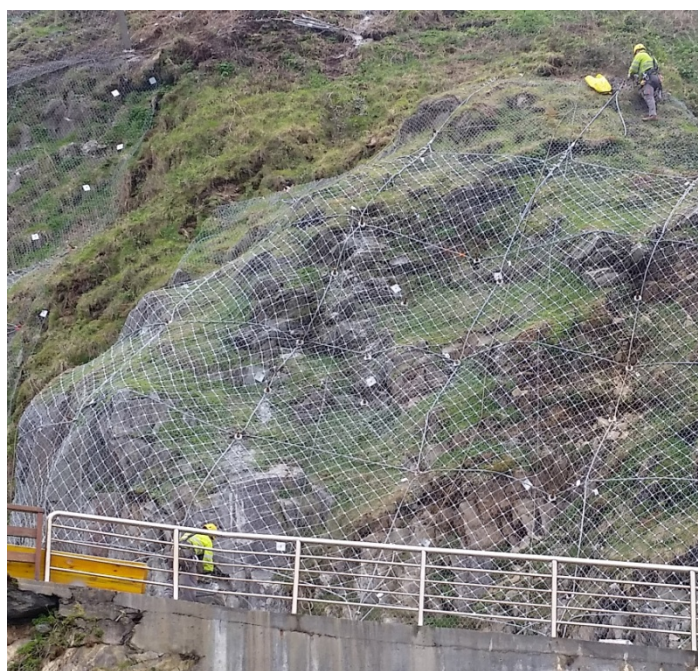
La parte inferior se terminará con un cable horizontal que irá entrelazado por dentro los rombos de la red y fijado al terreno con anclajes de cable.

Los cables horizontales, se fijan en los laterales mediante anclajes de cable. El empleo de anclajes de cable en todo el perímetro garantiza la absorción de las fuerzas de tracción evitando los esfuerzos de cortante en las barras extremas
